ESTUDO SOCIOAMBIENTAL DA PARCERIA PÚBLICO-PRIVADA DO NOVO COLÉGIO MILITAR DE MANAUS

NOVO COLÉGIO MILITAR DE MANAUS – CMM

TÍTULO: ESTUDO SOCIOAMBIENTAL DO NOVO COLÉGIO MILITAR DE MANAUS

Nº. DO CLIENTE: 127	CÓDIGO RELATÓRIO: RT-01-CMM-ESA	EMITIDO: 01/08/2013	
ELABORADO: Equipe Ambiente Brasil	RESPONSÁVEL TÉCNICO: Nelson Lopes C. Sobrinho	FOLHAS: 221	REV. 04

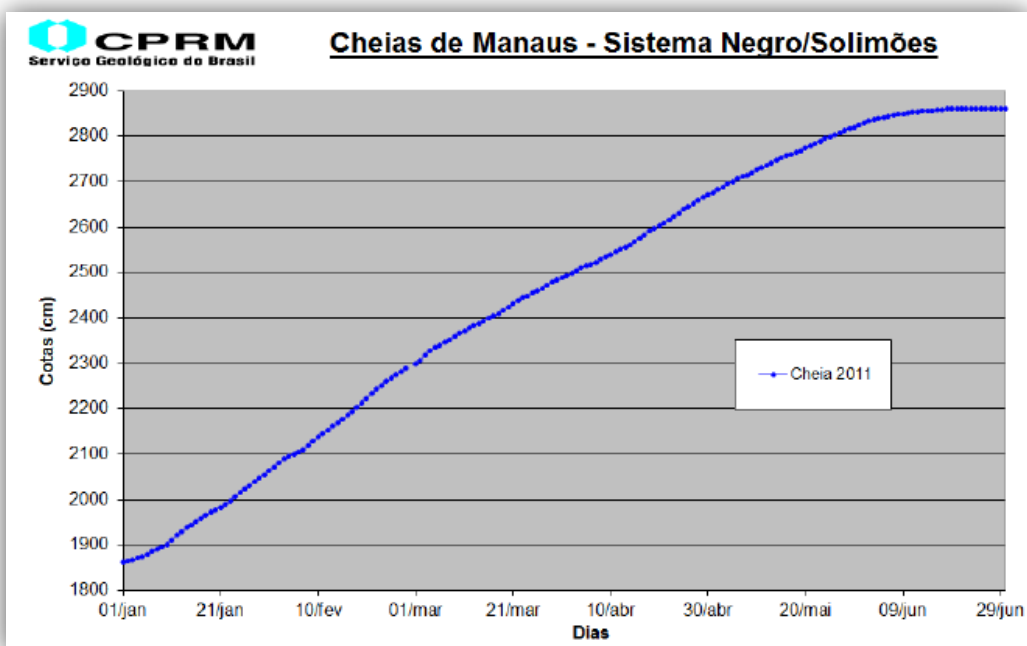
Figura 5.1.2-2 – Evolução do Nível de Água em Manaus.

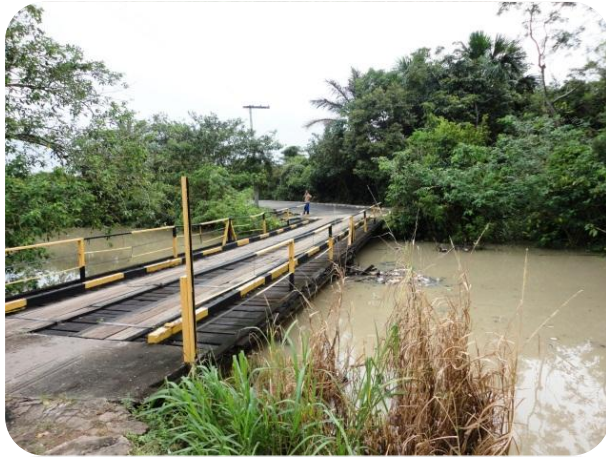
Foto 5.1.2-4 – Ponte sobre o igarapé Cachoeira Grande - Acesso à Vila Militar Bafururú 01.

A seguir as **Fotos 5.1.2-4** e **5.1.2-5** apresentam alguns pontos de alagamento identificados nas adjacências da área de implantação do empreendimento. Ressalta-se que as inundações ocorrem nos períodos de cheia do rio Negro, devido ao refluxo de água para os igarapés, que por sua vez encontram-se poluídos e assoreados agravando o problema. Conforme é de conhecimento, o período mais crítico de inundações na região é de maio a julho.

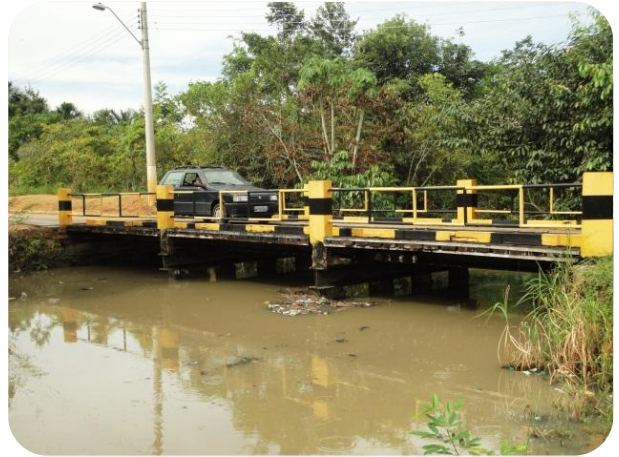
Foto 5.1.2-5 – Ponte de ligação da área do novo colégio militar de Manaus com o CIRMMAN.

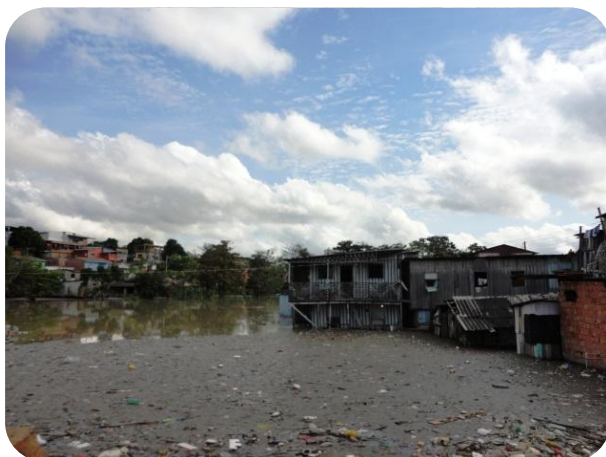
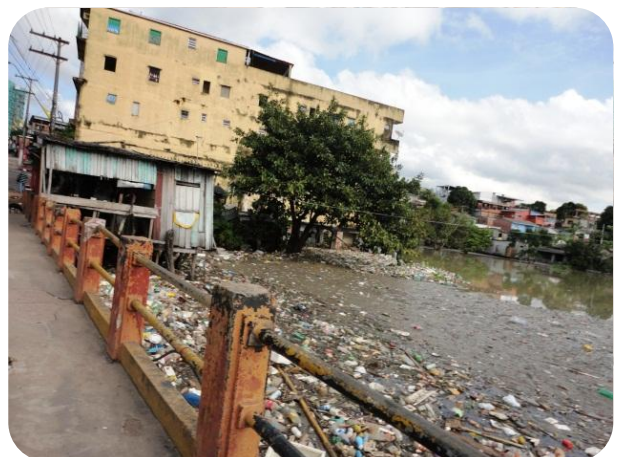
Foto 5.1.2-1 e 5.1.2-2 – Vista para o igarapé Cachoeira Grande a partir da Avenida São Jorge.

Nas imediações da área de implantação do Novo Colégio Militar, os principais recursos hídricos são os Igarapés: Franceses, São Jorge, Cachoeira Grande e Mindú. As **Fotos 4.1.2-1 a 4.1.2-3**, resultado do trabalho de campo realizado na área, evidenciam a informação disponibilizada pelo CPRN sobre a poluição dos igarapés. Nota-se grande quantidade de resíduos sólidos acumulados na superfície dos cursos d'água.

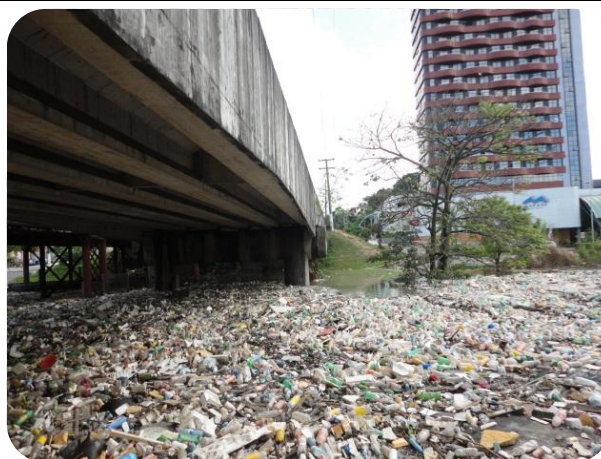
Foto 5.1.2-3 – Ponte Avenida Constantino Nery sobre o igarápé do Mindú a partir do Parque dos Bilhares - Detalhe dos resíduos sólidos acumulados na superfície do curso d'água.

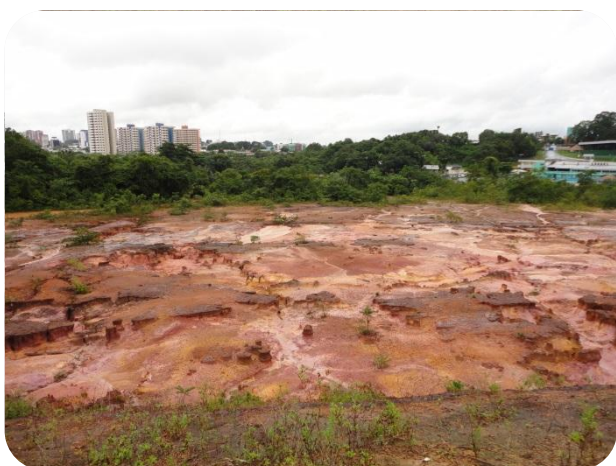
Foto 5.1.4-1 e Foto 5.1.4-2 – Detalhe da área degradada com voçorocas em grau avançado de evolução

Também é possível notar a presença de voçorocas em grau avançado de evolução provocada pela erosão laminar decorrente do desequilíbrio no solo e nas relações água/solo/cobertura vegetal, como pode ser observado nas fotos a seguir.

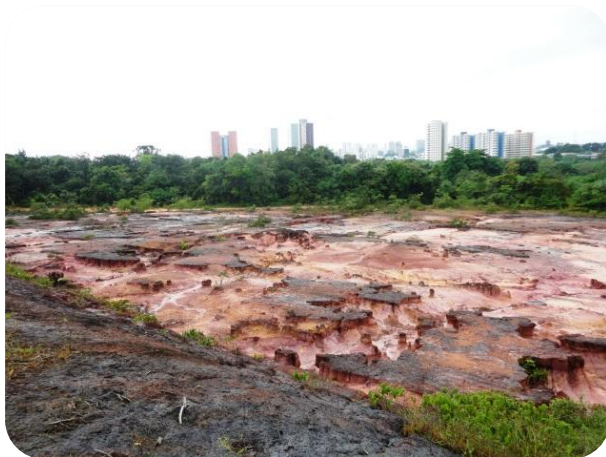
Foto 5.1.5-1 – Vista para processos erosivos instalados na área de implantação do empreendimento.

Entretanto, é importante ressaltar que, com a implantação do empreendimento que demandará a execução de serviços de terraplenagem (corte/aterro), esses processos erosivos (voçorocas em estágio avançado de evolução) serão corrigidos, eliminando o carreamento de solo para a jusante, devido ao novo uso que será dado a área.

A seguir as **Fotos 5.1.3-1 a 5.1.3-4** apresentam o registro fotográfico dos processos de dinâmica superficial observados no local onde será implantado o empreendimento.

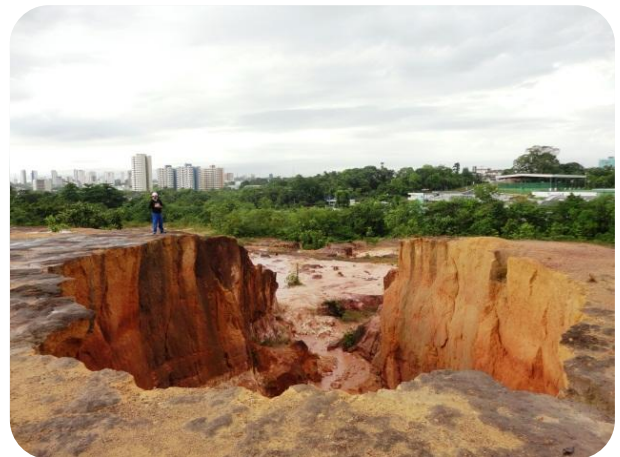
Foto 5.1.5-2 – Vista para o processo de voçoroca instalado no local.

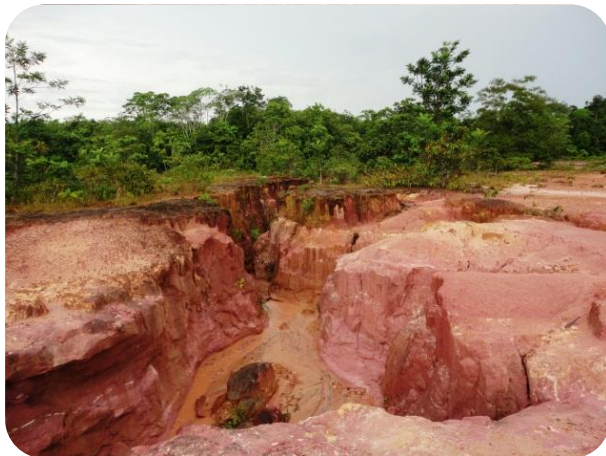
Foto 5.1.5-3 e 5.1.5-4 – Detalhe da voçoroca na área de implantação do empreendimento.

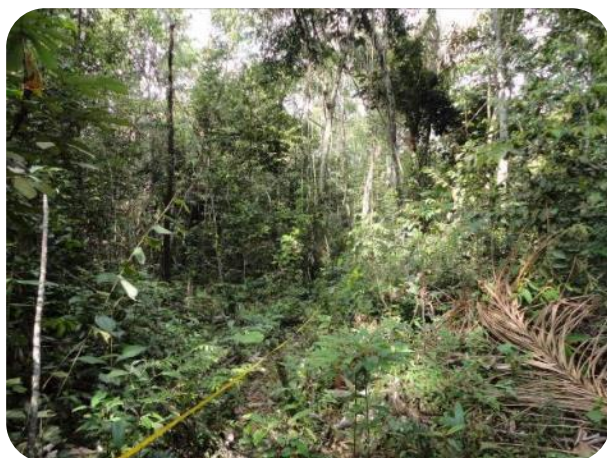
Foto 5.2.1-5: Para realização do Inventário Florestal, o eixo central das parcelas foi demarcado com auxílio de trena de 50 metros, sendo cadastrados na amostragem todos os exemplares arbóreos localizados a uma distância inferior a 5 metros.

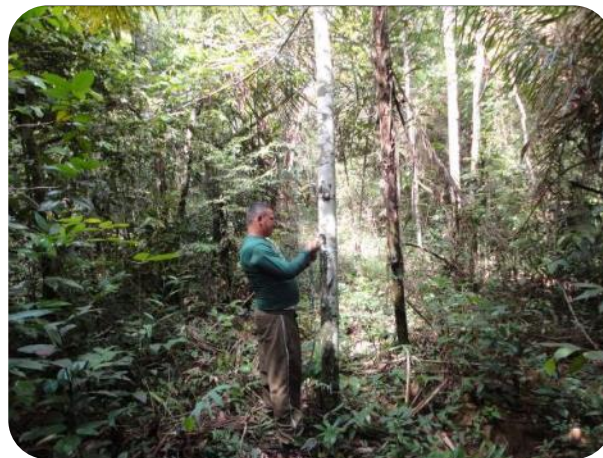
Foto 5.2.1-6: Todos os exemplares arbóreos localizados dentro da parcela de 10 x 100 metros e com Diâmetro a Altura do Peito – DAP \geq 10 cm foram cadastrados na amostragem.

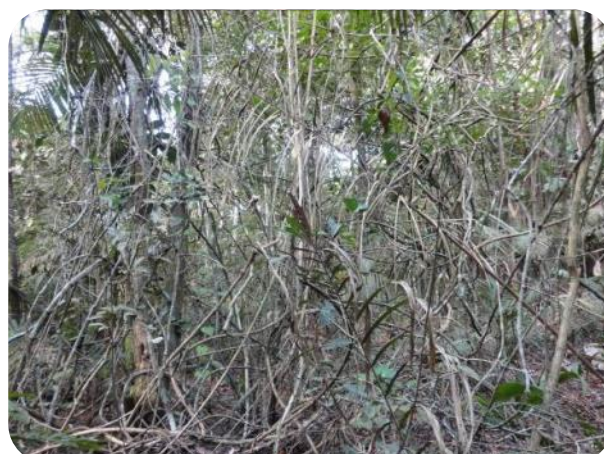
Foto 5.2.1-10: Interior do fragmento a ser parcialmente suprimido, onde foi instalada parcela de Inventário Florestal. A infestação de lianas, comum na área, é ocasionada pela fragmentação e/ou formação de clareiras.

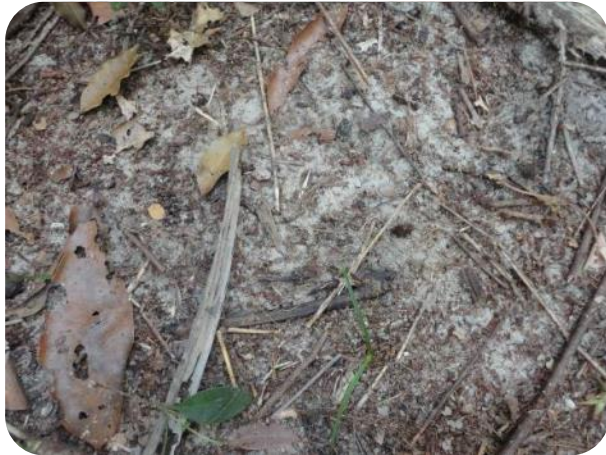
Foto 5.2.1-13: Detalhe de solo arenoso encontrada no fragmento florestal a ser parcialmente suprimido. A concentração de areia é maior nas áreas mais baixas, próximo a cursos d'água.

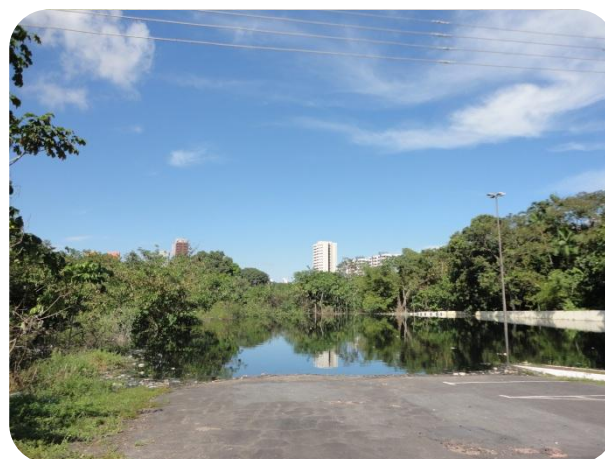
Foto 5.2.1-20: Vista do estacionamento do CIRMMAN, que se encontra parcialmente alagado pelas águas do Igarapé São Jorge, principalmente na estação chuvosa.

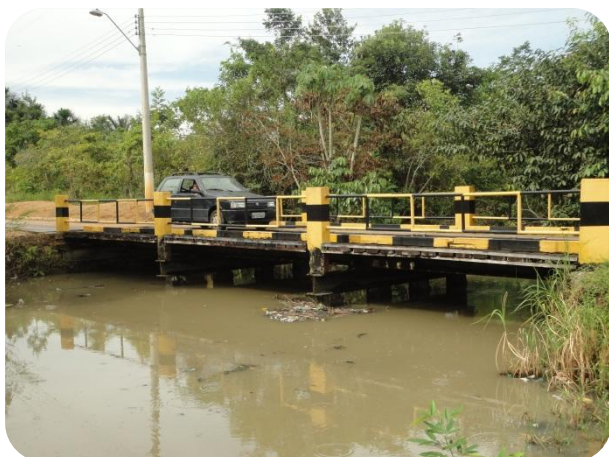
Foto 5.2.1-21: Detalhe da ponte de madeira sobre o Igarapé São Jorge, que dá acesso ao empreendimento. Ao fundo, nota-se vegetação de baixio em Área de Preservação Permanente.

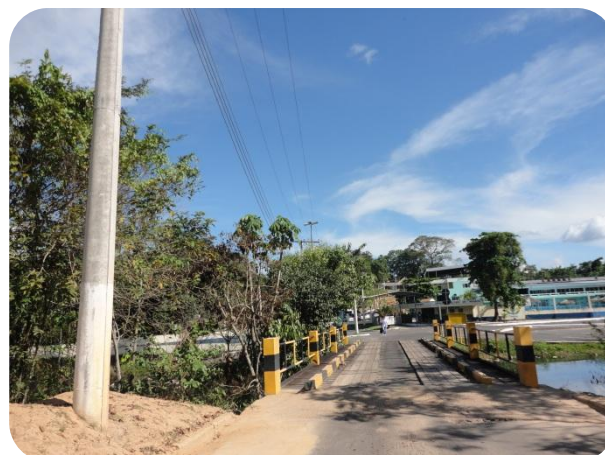
Foto 5.2.1-22: Ponte sobre o Igarapé São Jorge que dá acesso à área do empreendimento. A mesma é considerada inadequada para atender a futura demanda, já que possibilita a passagem de apenas 01 veículo por vez.

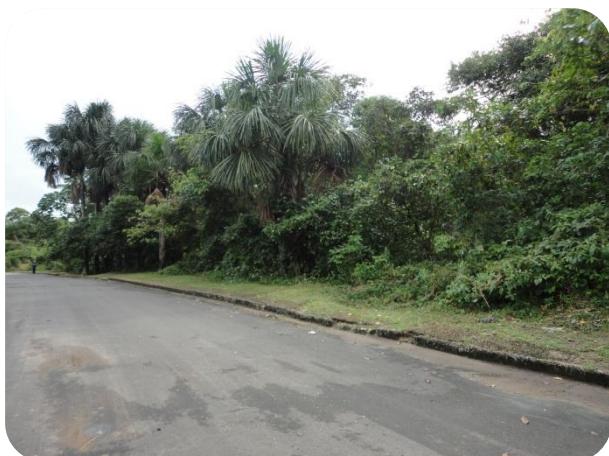
Foto 5.2.1-23: Detalhe da APP do Igarapé São Jorge formada por vegetação secundária de baixio, onde será implantando novo acesso à área do CMM. Nota-se exemplar da palmeira buriti.

Portanto, para implantação do Novo Colégio Militar de Manaus, incluindo os dois novos acessos, será necessária a intervenção em **3.604,74 m²** de Áreas de Preservação Permanente dos Igarapés São Jorge e dos Franceses, sendo 3.056,77 m² cobertos por Floresta Ombrófila Densa secundária.

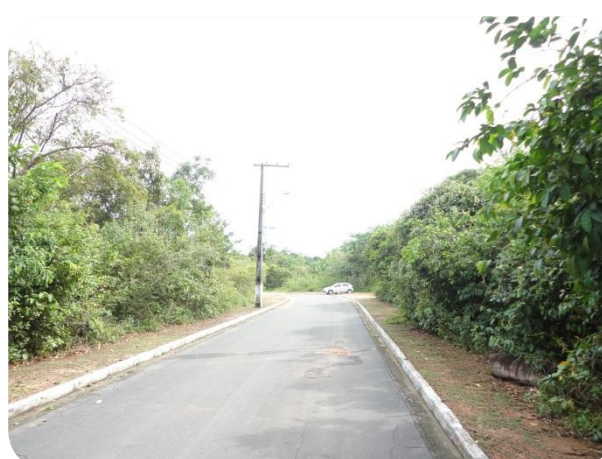
Foto 5.2.1-26: Do lado direito, vegetação localizada na APP do Igarapé dos Franceses a sofrer intervenção para implantação de acesso à área.

As Áreas de Preservação Permanente do Igarapé São Jorge e do Igarapé dos Franceses a sofrerem intervenção, devido à necessidade de implantação de dois novos acessos à área, compreendem 3.604,74 m².

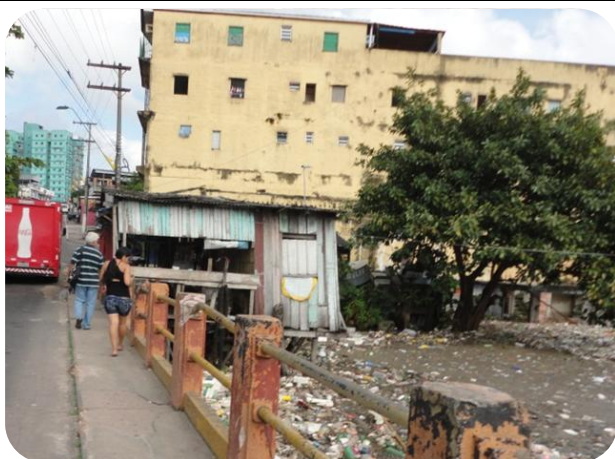
Foto 5.3.5-18 - Moradia precária construída em área imprópria sobre o rio Cachoeira Grande. Pode ser notada a excessiva quantidade de lixo que há no local - Av. São Jorge.

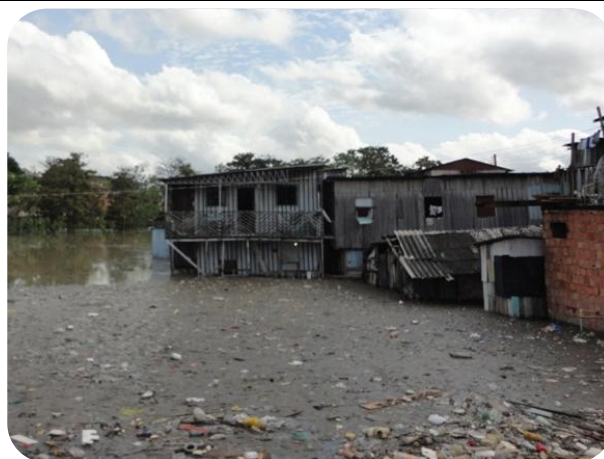
Foto 5.3.5-19 - Palafitas sobre o Rio Cachoeira Grande. Pode ser notada a excessiva quantidade de lixo que há no local – Vista da Av. São Jorge.

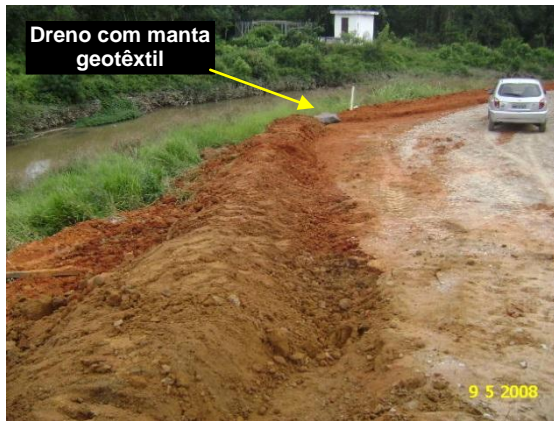
Foto 7.1-1 - Exemplo de leira de solo implantada para condução do fluxo das águas incidentes.

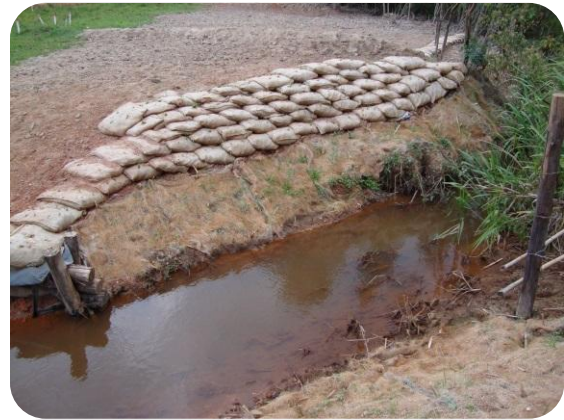
Foto 7.1-2 - Modelo de dispositivo contra o carreamento de material particulado para curso d'água.

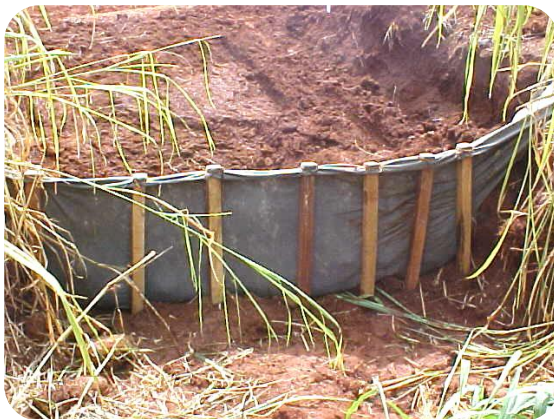
Foto 7.1-3 - Barreira de retenção de partículas, executada com manta geotêxtil.

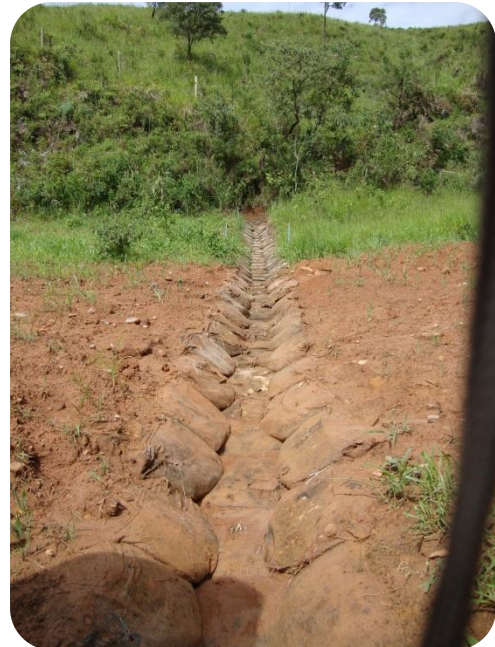
Foto 7.1-4 - Canaleta provisória constituída de sacos de solo.

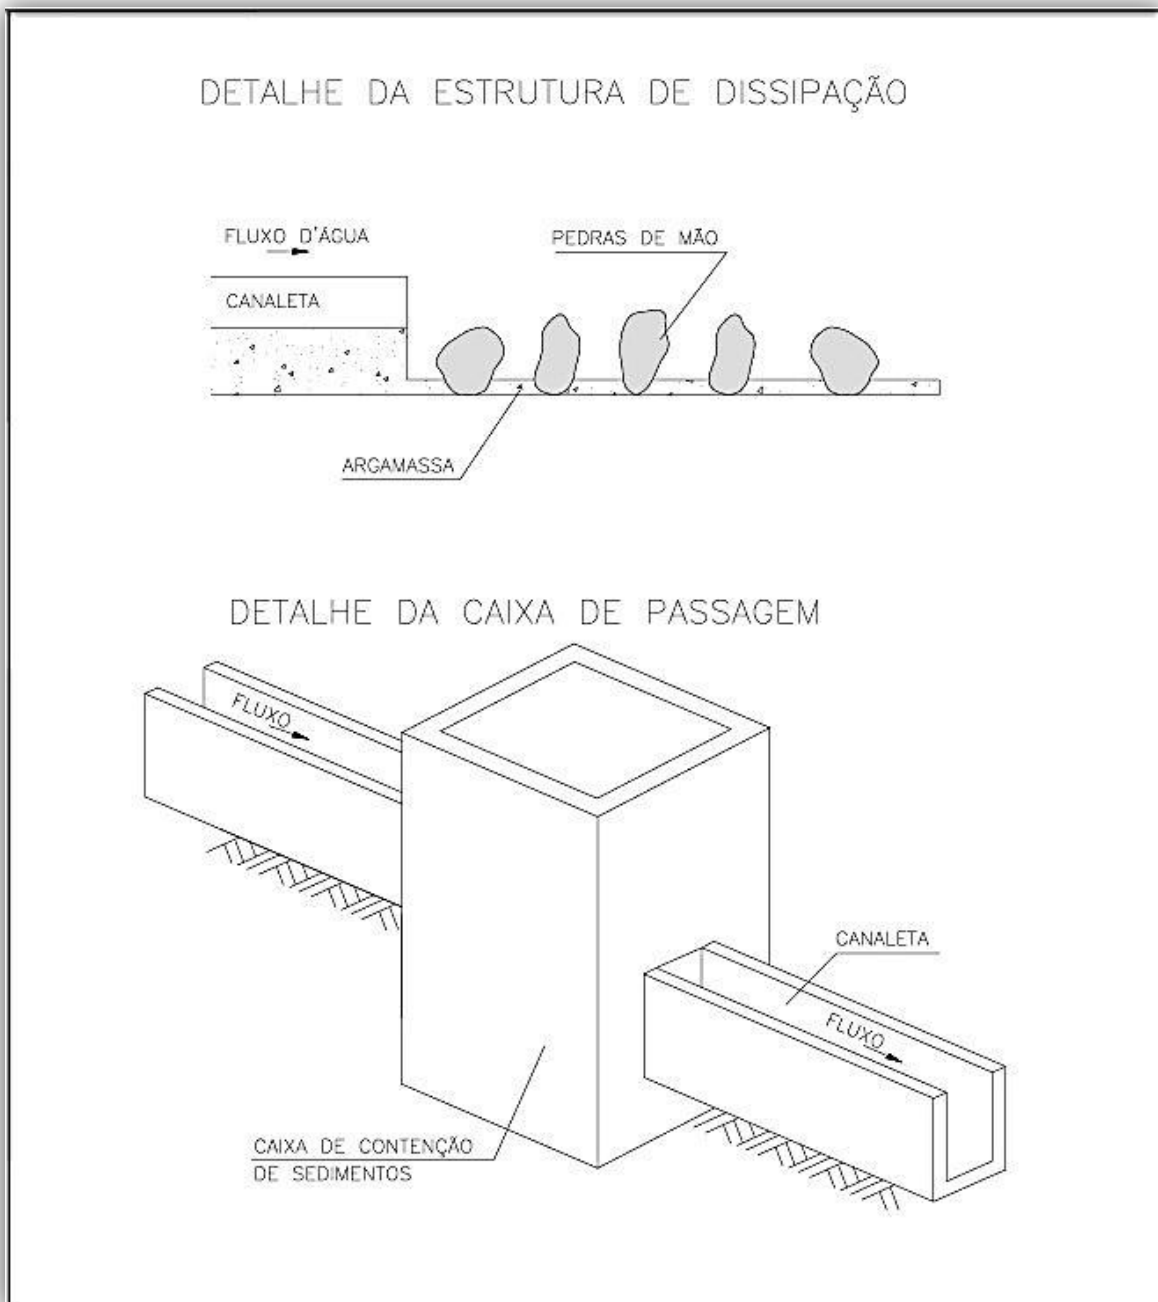
Figura 7.1-6 - Estrutura de Dissipação e Caixa de Passagem.
Fonte: Projeto Básico Ambiental – PBA Petrobrás, GASBEL II, 2008.

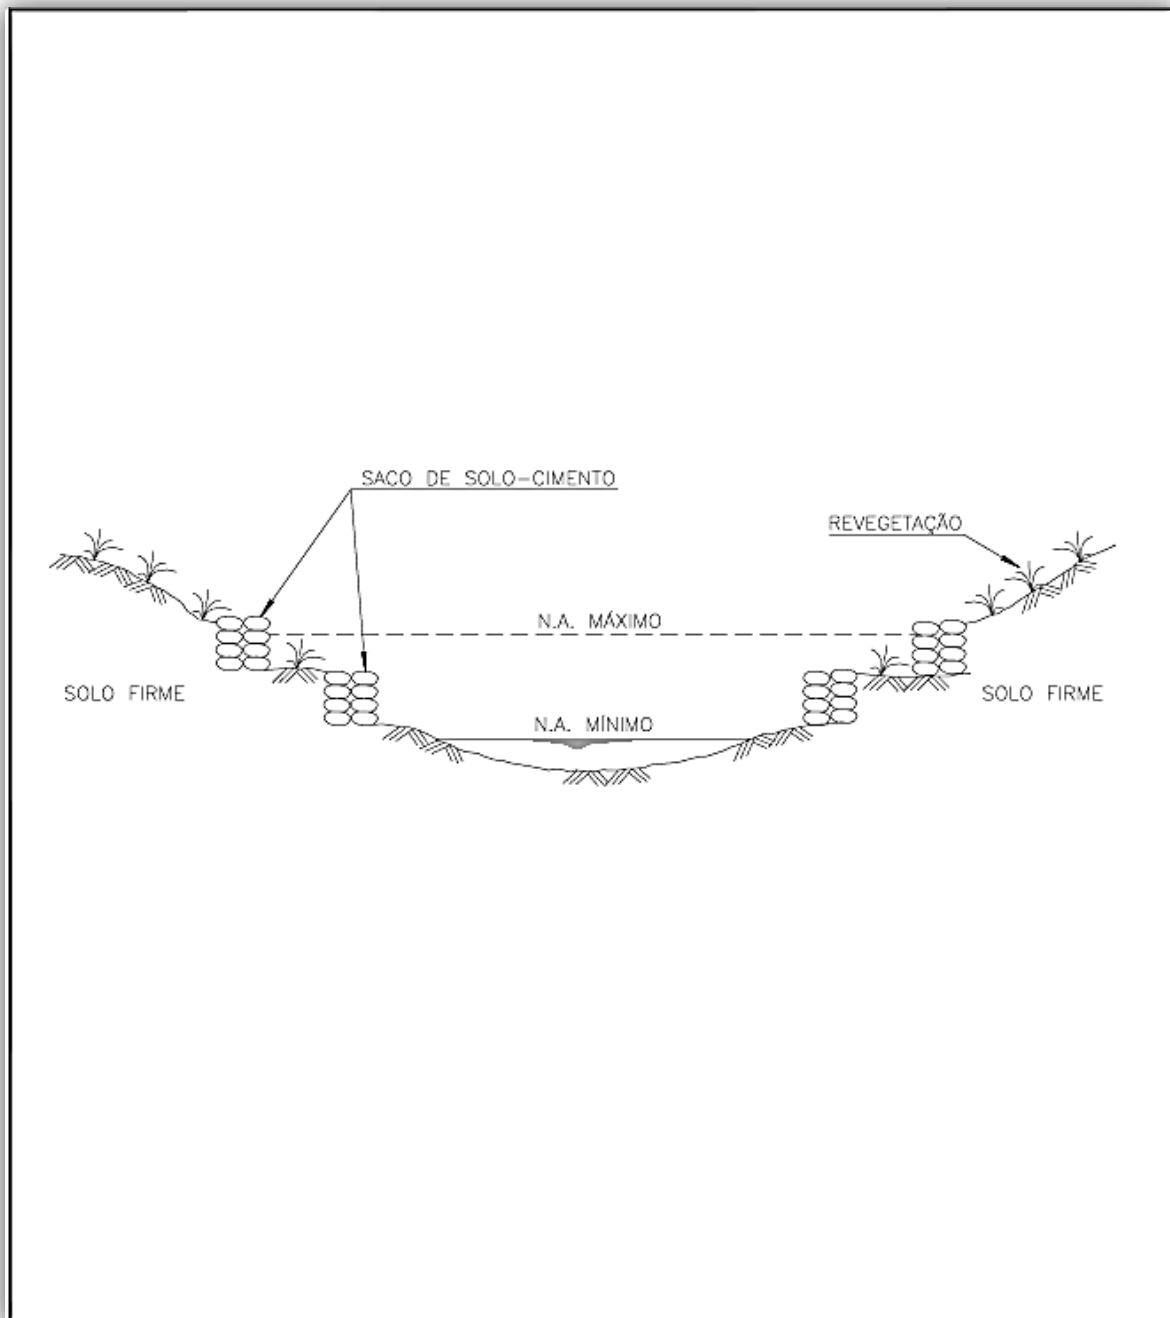
Figura 7.1-10 - Recomposição de Margens de Cursos D'água com Sacos de Solo-Cimento
Fonte: Projeto Básico Ambiental – PBA Petrobrás, GASBEL II, 2008.
